## 下水道工事における安全対策の徹底（その５の２）について (令和 7 年 2 月 13 日福岡県太宰府市発注の工事に伴う死亡事故)

# 事故発生状況と再発防止策 (R7.2.13 福岡県太宰府市)

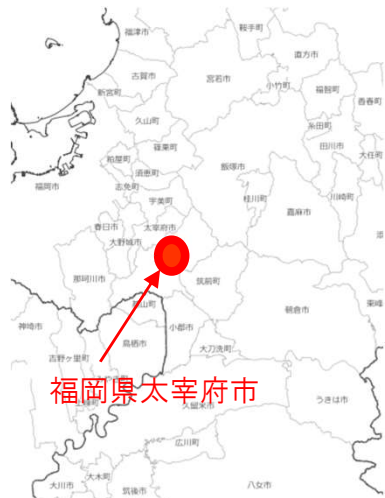
## 【平面図】

公共下水道管から個人敷地内に下水道管を引き込む取付管設置工事において、設置していた土留め矢板を一部外して掘削穴の中で作業をしていたところ、土留め矢板を外した箇所から土砂が崩落し作業員1名が肩あたりまで生き埋めとなった。

- ・ 1.5mを超える深さの掘削作業を行う時は、必ず土留め支保工を設置したのちに掘削作業を行う。
- ・ 作業中は監視員を配置し安全作業に万全を期する。
- ・ 作業に支障するためやむを得ず土留め支保工の撤去を行う場合は、発注者と協議のうえ、掘削面の安全勾配を確保する等、適切な施工を行う。
- ・ 安全作業の周知徹底を行う。
- ・ 地山の掘削作業主任者等が、地山が弱いと判断した場合は、掘削深さにかかわらず、直ちに仮止めなどの適切な事前対策を行う。
- ・ 発注者においては、基準に基づく土留め支保工の設置徹底等、安全な施工を指導する。

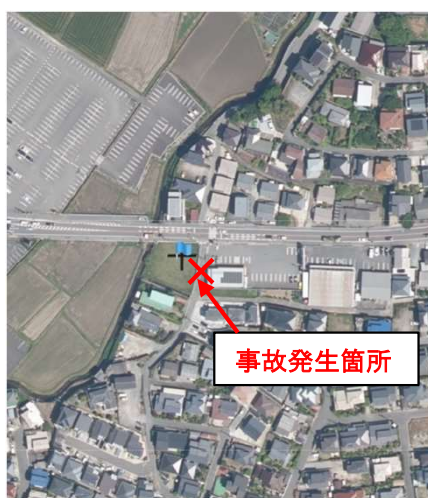
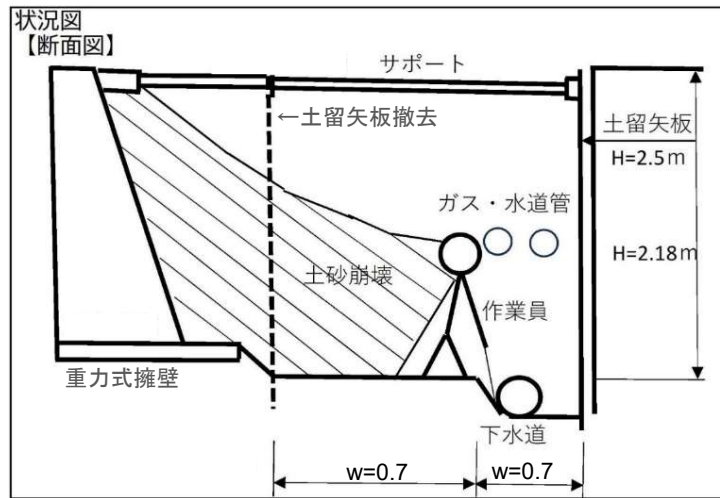
## 【状況図】

掘削深1.5mを超える深さであったにもかかわらず、バックホウでの掘削作業にて腹起し・切梁の一部が支障となったため土留め矢板の一部を外していた。そのような現場状況において、ガスパ等を損傷させる恐れがあったことから人力で掘削穴の中で作業を行ったこと。
